# Poročilo o pregledu stanovanj za montažo plinskih peči

**Lokacija pregleda:** Trdinova 5b  
**Izvajalec pregleda:** Dimnikar Deteljica  
**Namen pregleda:** Pregled stanovanj in dimniških tuljav pred načrtovano montažo plinskih peči.

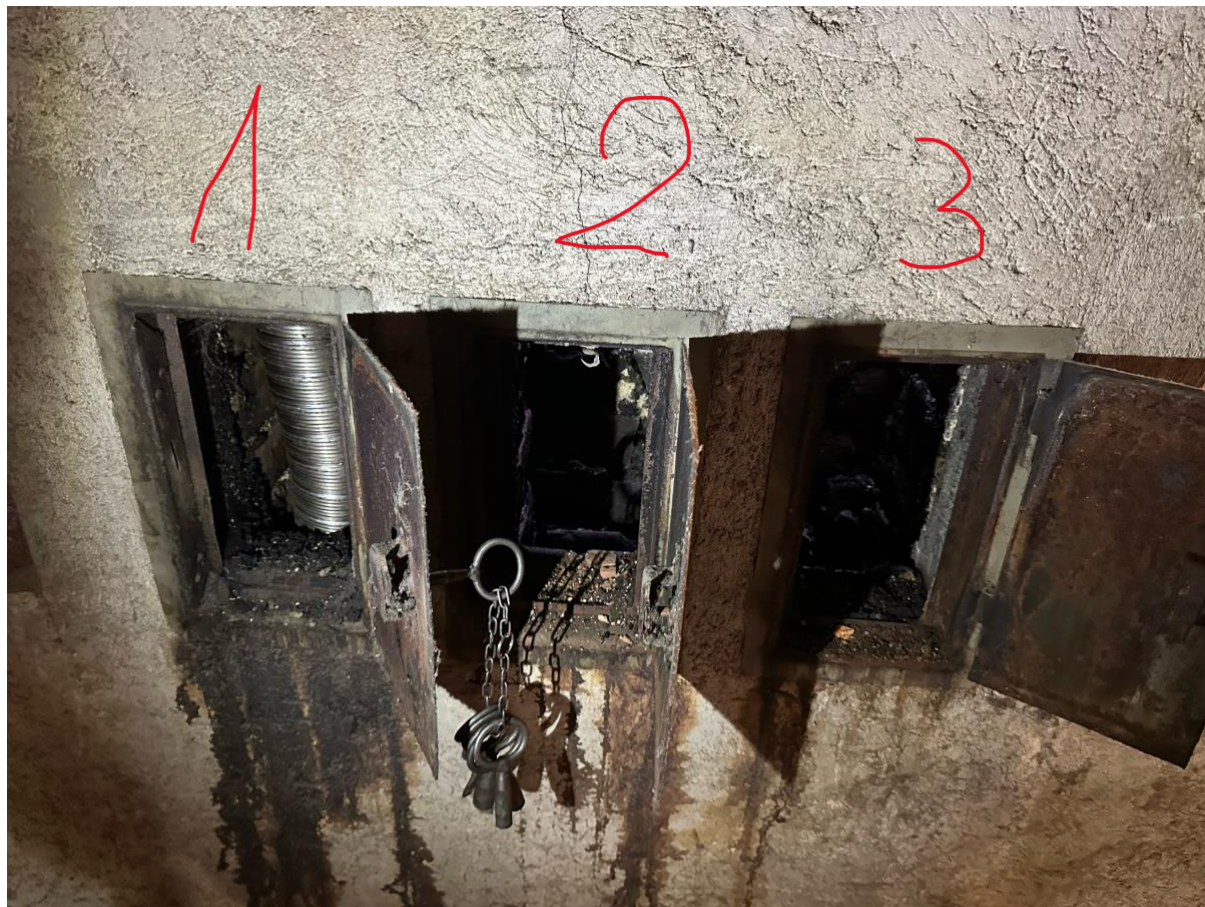
SREDINSKA TULJAVA JE PROSTA:

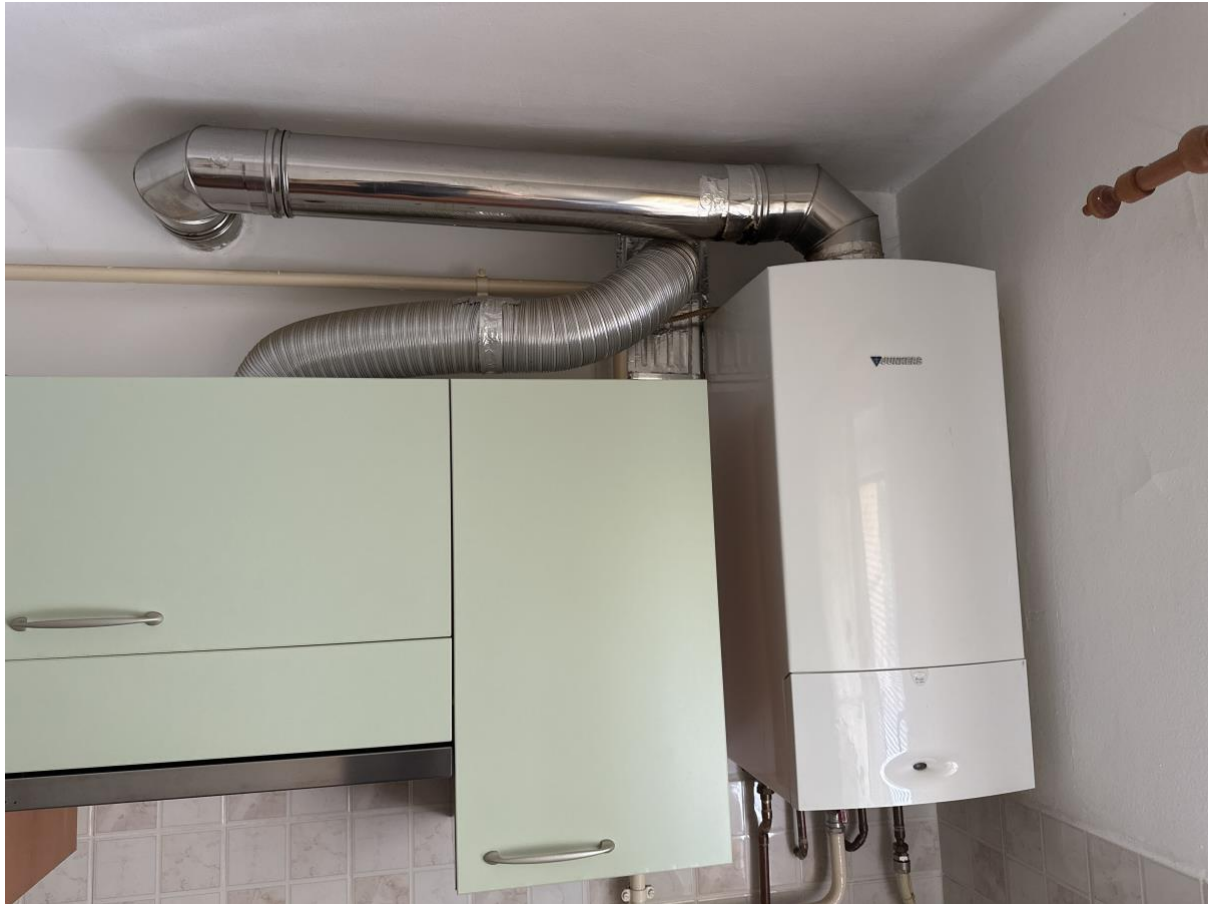
PLINSKA PEČ V STANOVANJU POD GOSPO REBA (2. NADSTROPJE), PRI NJEJ BI BILO POTREBNO SNETI KOLENO IZ STENE IN ŠE ENKRAT PREVERITI Z DIMNIKARJEM ALI JE 3. TULJAVA PRAVILNA. DIMIKAR SAM NI ŽELEL SNEMATI KOLENA, KER ZA TO NI POOBLAŠČEN IN RAJE VIDI, DA TU SPROTI NAREDIJO IZVAJALCI, KI BODO PRAVILNO NAMESTILI KOLENO NAZAJ V STENO.

Pri pregledu je bilo ugotovljeno, da je sredinska dimniška tuljava prosta. Kljub temu je treba pred začetkom del izvesti dodatno preveritev, da se potrdi pravilnost tuljave za posamezno nadstropje oziroma stanovanje.  
Pred začetkom montažnih del mora na dan montaže na lokacijo ponovno priti dimnikar. V 2. nadstropju je treba sneti koleno in s krtačo preveriti, ali je uporabljena tuljava pravilna. Dodatno je treba preveriti sredinsko tuljavo tako, da se preveri potek tuljave s krtačo in potrdi, ali krtača pride po pravi tuljavi.
